Ulykkesanalyserapport

18.08.2023 Kv. 1085 Troms og Finnmark, Senja ,Nordli

Ulykkesanalysegruppen (UAG)

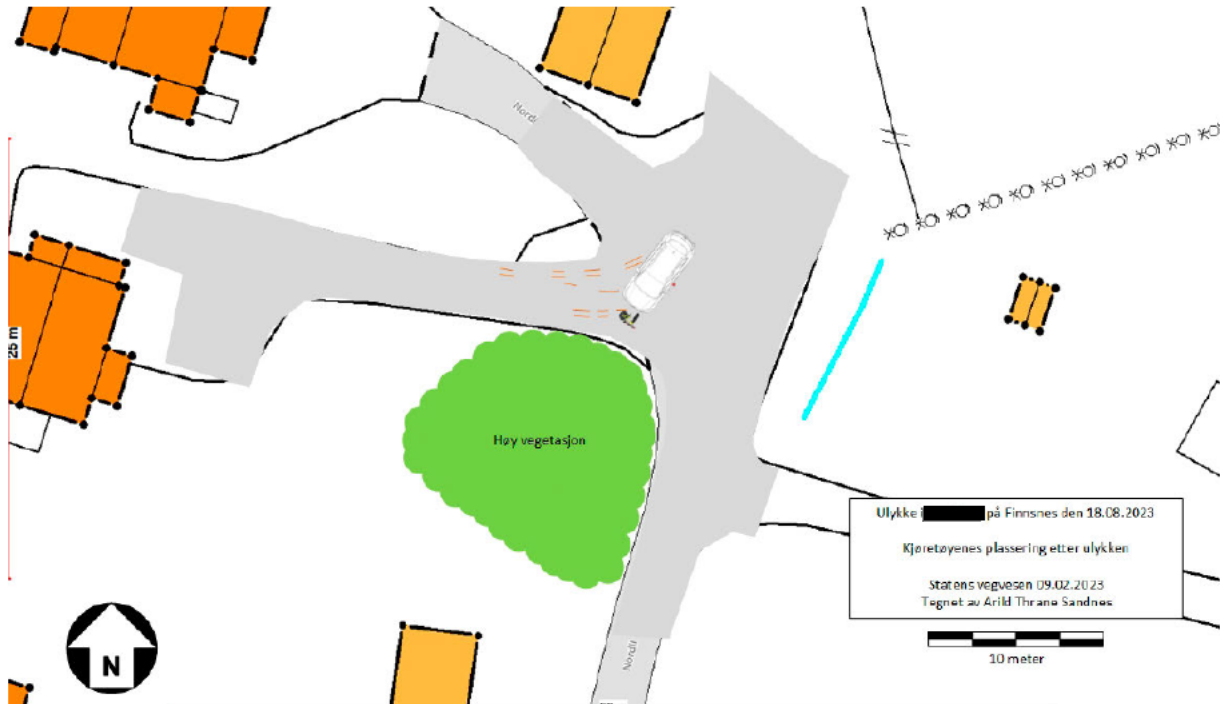
Figur 3: Skisse som viser kjøretøyenes plassering etter ulykken.

Basert på opplysninger fra politiet, og spor på ulykkesstedet, har bilen kommet ryggende nedover innkjørselen fra huset [REDACTED]. Nede ved den kommunale vegen/snuplassen svingte bilen med mot høyre for å kunne kjøre forover og sørover ut av byggefeltet. Samtidig som bilen kom ryggende kom det to barn syklende fra sør på vegen. De kom fra venstre for den ryggende bilen. Det ene barnet gikk klar av bilen, mens det andre barnet falt av sykkelen og havnet på bakken bak den ryggende bilen. Spor viser at barnet har blitt skjøvet langs bakken bak bilen et stykke før bilens venstre bakhjul kjørte over [REDACTED] barnet. Deretter har bilen beveget seg bakover mellom 1,5 og 1,6 meter før den stoppet. Barnet ble liggende på venstre side av bilen etter ulykken.

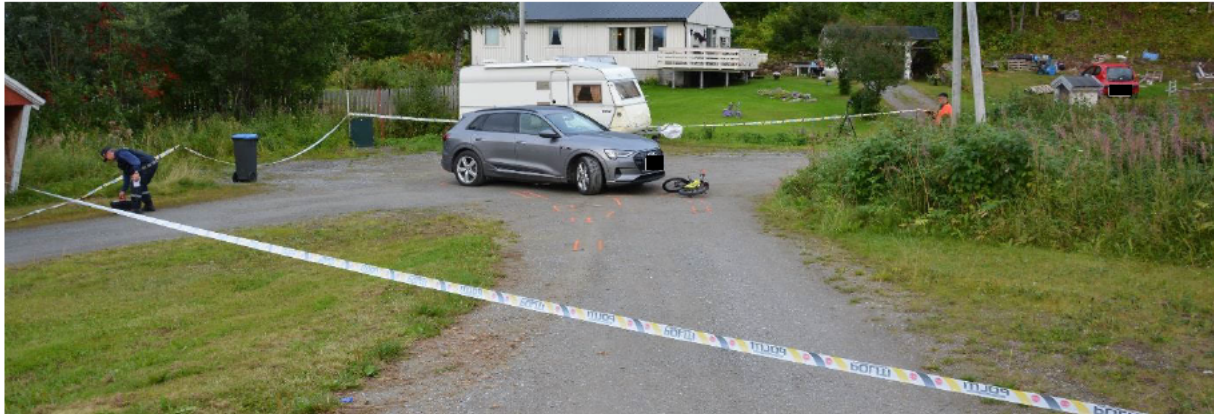
Bilde 1: Bilde tatt i retningen personbilen rygget.

Ulykken skjedde mellom en ryggende bil og en syklist, i overgangen mellom en avkjørsel og en kommunal snuplass. Sikten mot sør i avkjørselen var veldig dårlig på grunn av vegetasjon.

Tett vegetasjon i krysset mellom utkjøringen fra gårdsplassen og den kommunale snuplassen, har ført til veldig dårlig sikt for både bilfører og syklist.

- Krysset der ulykken skjedde var uoversiktlig med vegetasjon innenfor siktretanten. Sikten var derfor ikke i henhold til gjeldende krav. Statens vegvesen har fokus på denne problemstillingen, og har utarbeidet flyers⁸ med informasjon. Dette forplikter også at vegeier følger opp og har fokus på tiltak.
- Krav til akustiske varslingsystemer til elbiler og hybridbiler (AVAS) ble innført som krav for nye typegodkjenninger fra 1. juli 2019 og for alle nye elbiler og hybridbiler 1. juli 2021.⁹

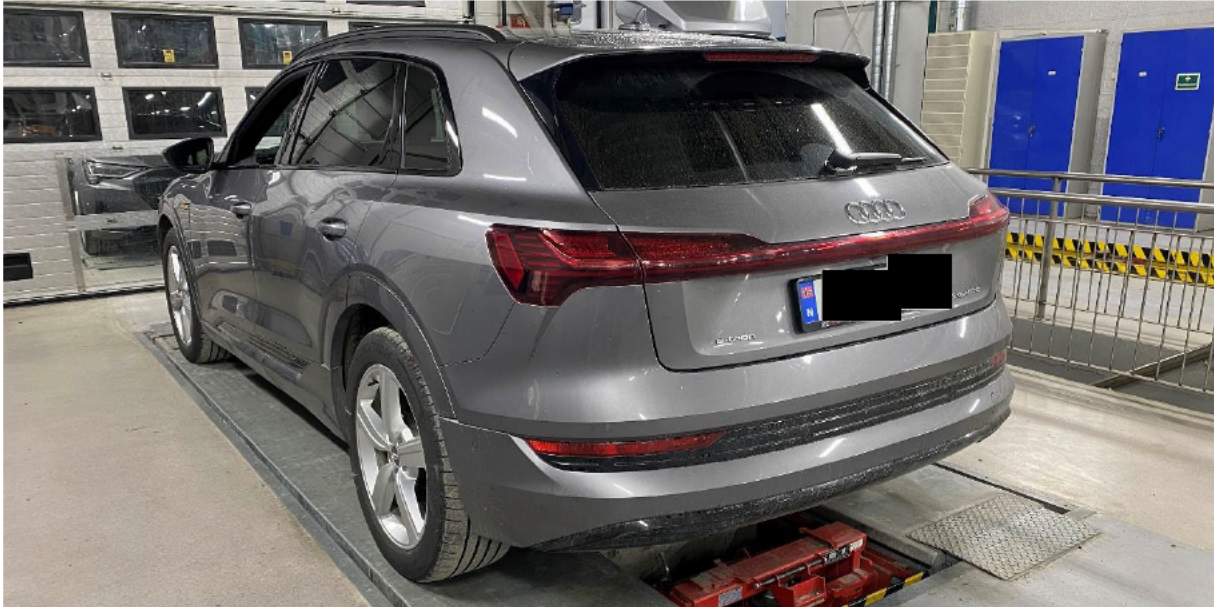
Bilde 2: Personbilen.

Fabrikkmerke	Audi e-Tron 55	Årsmodell	2020
Førstegangsregistrert	23.09.2020	Kjøretøygruppe	Personbil
Godkjent periodiske kjøretøykontroll (PKK)	Under 4 år på ulykkestidspunktet	Km. Stand (PKK)	Ikke aktuelt
Aktuell vekt (Kg)	2660	Tillatt totalvekt (Kg)	3170
Hastighet	Ikke kjent		
Teknisk tilstand	Bilen fremsto som velholdt og i god teknisk stand. Det ble ikke funnet noen tekniske mangler på bilen		
Skader på kjøretøy	Det ble funnet skrapespor på venstre side av støtfangeren bak og [redacted] under bilen foran venstre bakhjul

Bilen var utstyrt med ryggekamera og kamera for 360°-visning.

Audi e-Tron er utstyrt med «parkeringssystem plus» som standard. Dette systemet skal informere sjåføren, visuelt og hørbart, om hindringer foran og bak kjøretøyet i forbindelse med parkering. Sensorene oppdager hindringer som er opptil 90 cm fra kjøretøyet, og advarer da med røde varsler på display i dashbordet og med støtvise lydsignaler. Frekvensen på lydsignalene øker når avstanden til hindringene minker, og ved avstander under 30 cm vil det gis en konstant tone. Ved den tekniske kontrollen ble dette testet og fungerte som det skulle. På kontrollen ble det gjort forsøk med å komme raskt inn fra siden mot bilens bakpart, og erfaringen fra dette viste at systemet hadde en forsinkelse på opp mot ett sekund før det reagerte og varselet i slike tilfeller. Dette systemet er kun beregnet som en hjelp ved parkering der det er faste hindringer, eller objekter, som er i veien for bilen. Det er derfor ikke konstruert for å fange opp kryssende personer eller kjøretøy, som kommer brått på.

parkeringsvarselssystemet å varsle før personen var helt inntil bilen. Den aktuelle bilen var ikke utstyrt med varselssystem for kryssende trafikk bak, parkeringssensorene som var montert var kun ment til hjelp ved parkering og ikke kryssende trafikk. Det kan tyde på at føreren hadde for høy tillitt til at bilens førerstøttesystemer skulle fange opp farlige situasjoner ved rygging, og at han ikke hadde satt seg tilstrekkelig inn i systemenes virkemåte og begrensninger.

En stor andel av elektriske kjøretøy har ikke AVAS. Dette gjaldt også den involverte personbilen, og førte til at syklisten ikke fikk varsel om at bilen kom ryggende. Salget av elbiler og hybridbiler har vært høyt de senere årene, og det er trolig registrert et svært høyt antall slike biler uten AVAS. Det bør vurderes om det skal innføres krav til ettermontering av utstyr som gir akustisk varsel på elbiler og hybridbiler som ikke er utrustet med dette som standard.

- Den involverte personbilen var utstyrt med flere førerstøttesystemer, blant annet ryggekamera og parkeringssensorer. I denne ulykken har føreren utelukkende stolt på informasjonen han fikk gjennom ryggekameraet, og trolig hatt forventning om at parkeringssensorene skulle detektere den kryssende syklisten. Det er grunn til å tro at det er stor variasjon om hvor mye informasjon bilkjøperne får om førerstøttesystemenes begrensninger hos forhandlerne, mest sannsynlig er det svært begrenset. Det bør vurderes å

gjennomføre en undersøkelse omkring dette, og avhengig av funn vurdere hvilke tiltak som eventuelt anses nødvendig.

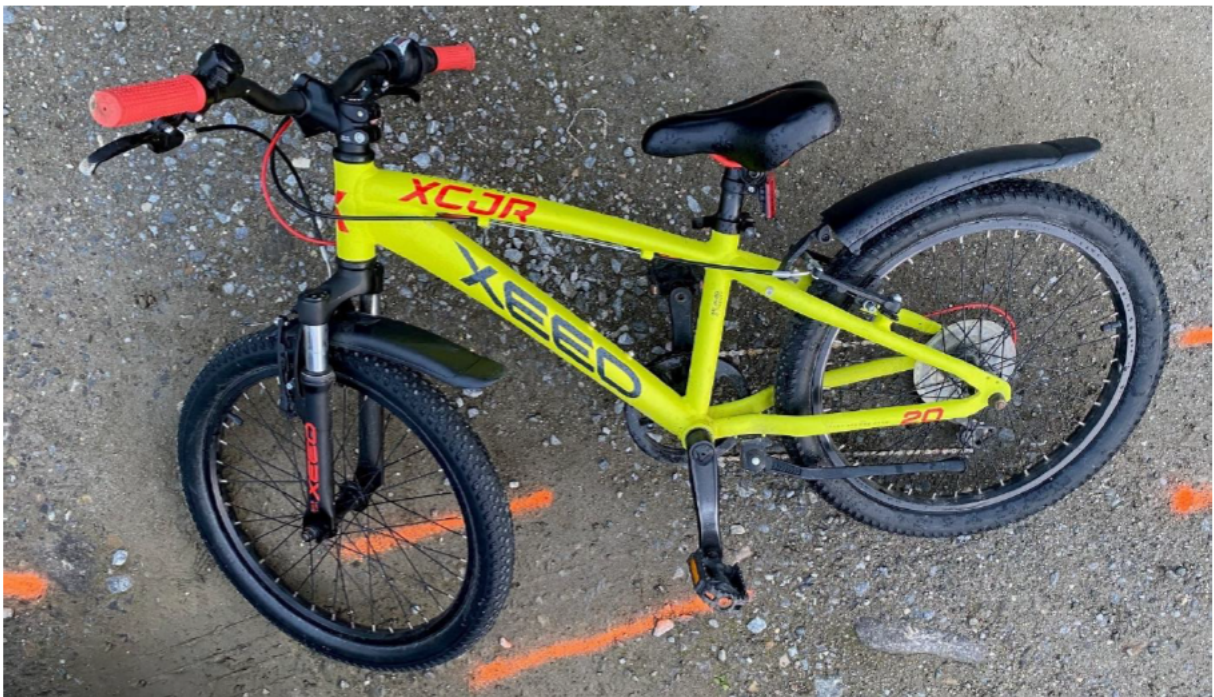
Bilde 3: Sykkelen.

Fabrikkmerke	Xeed XCJR.20	Årsmodell	Ukjent
Førstegangsregistrert	Ikke relevant	Kjøretøygruppe	Sykkel
Godkjent periodiske kjøretøykontroll (PKK)	Ikke relevant	Km. Stand (PKK)	Ikke relevant
Aktuell vekt (Kg)	9,1	Tillatt totalvekt (Kg)	Ikke kjent
Hastighet	Ikke kjent		
Teknisk tilstand	Godt vedlikeholdt og i god teknisk stand		
Skader på kjøretøy	Det var ingen synlige skader eller deformasjoner på sykkelen
